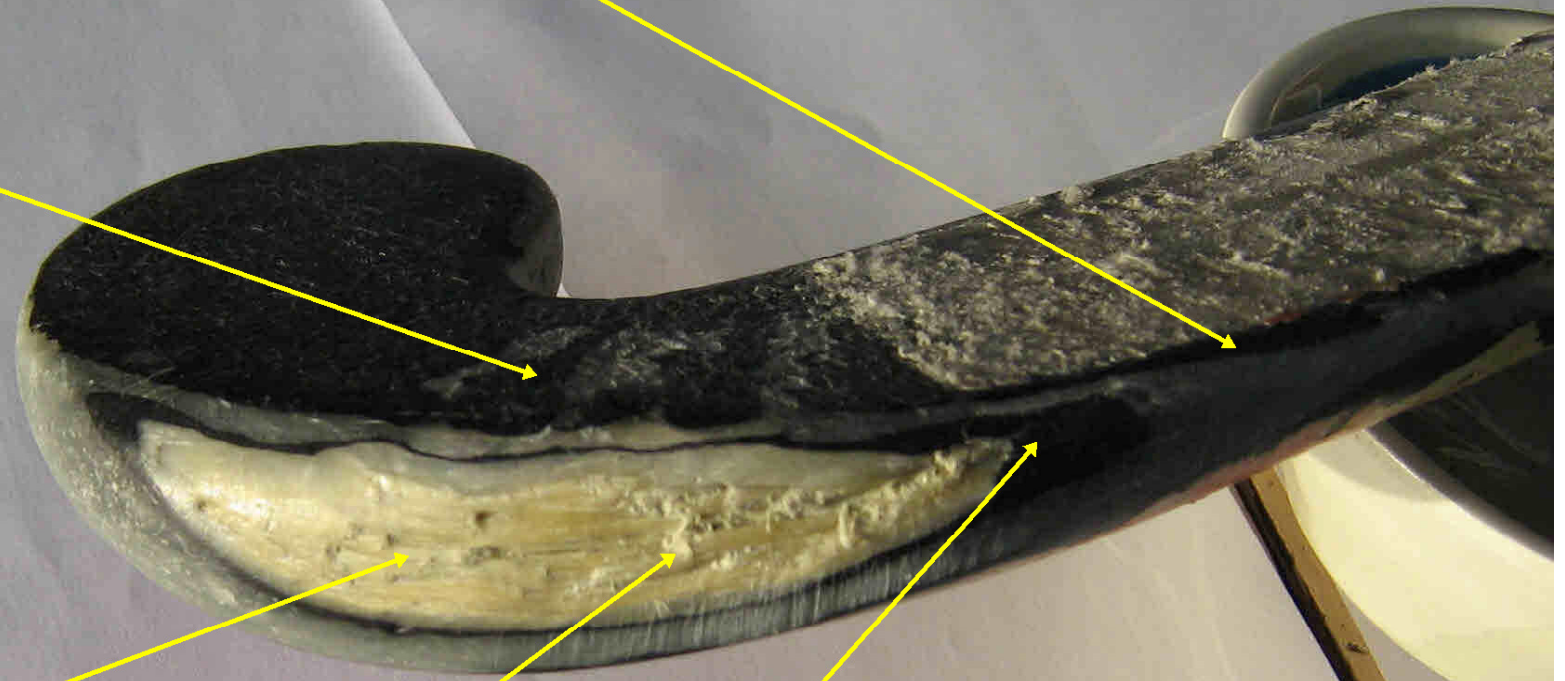
Door afslijten van de krul breekt de stick vaak op deze hoogte finaal door

Slagvlak van de stick

Slijtvlak van de stick

Scheurvorming ziet u beter in een andere foto

Grove vezels onderin de krul zichtbaar? dan is het tijd voor een reparatie

Kunststof sticks breken snel als het verband tussen slagvlak en onderzijde van de krul vermindert door slijtage

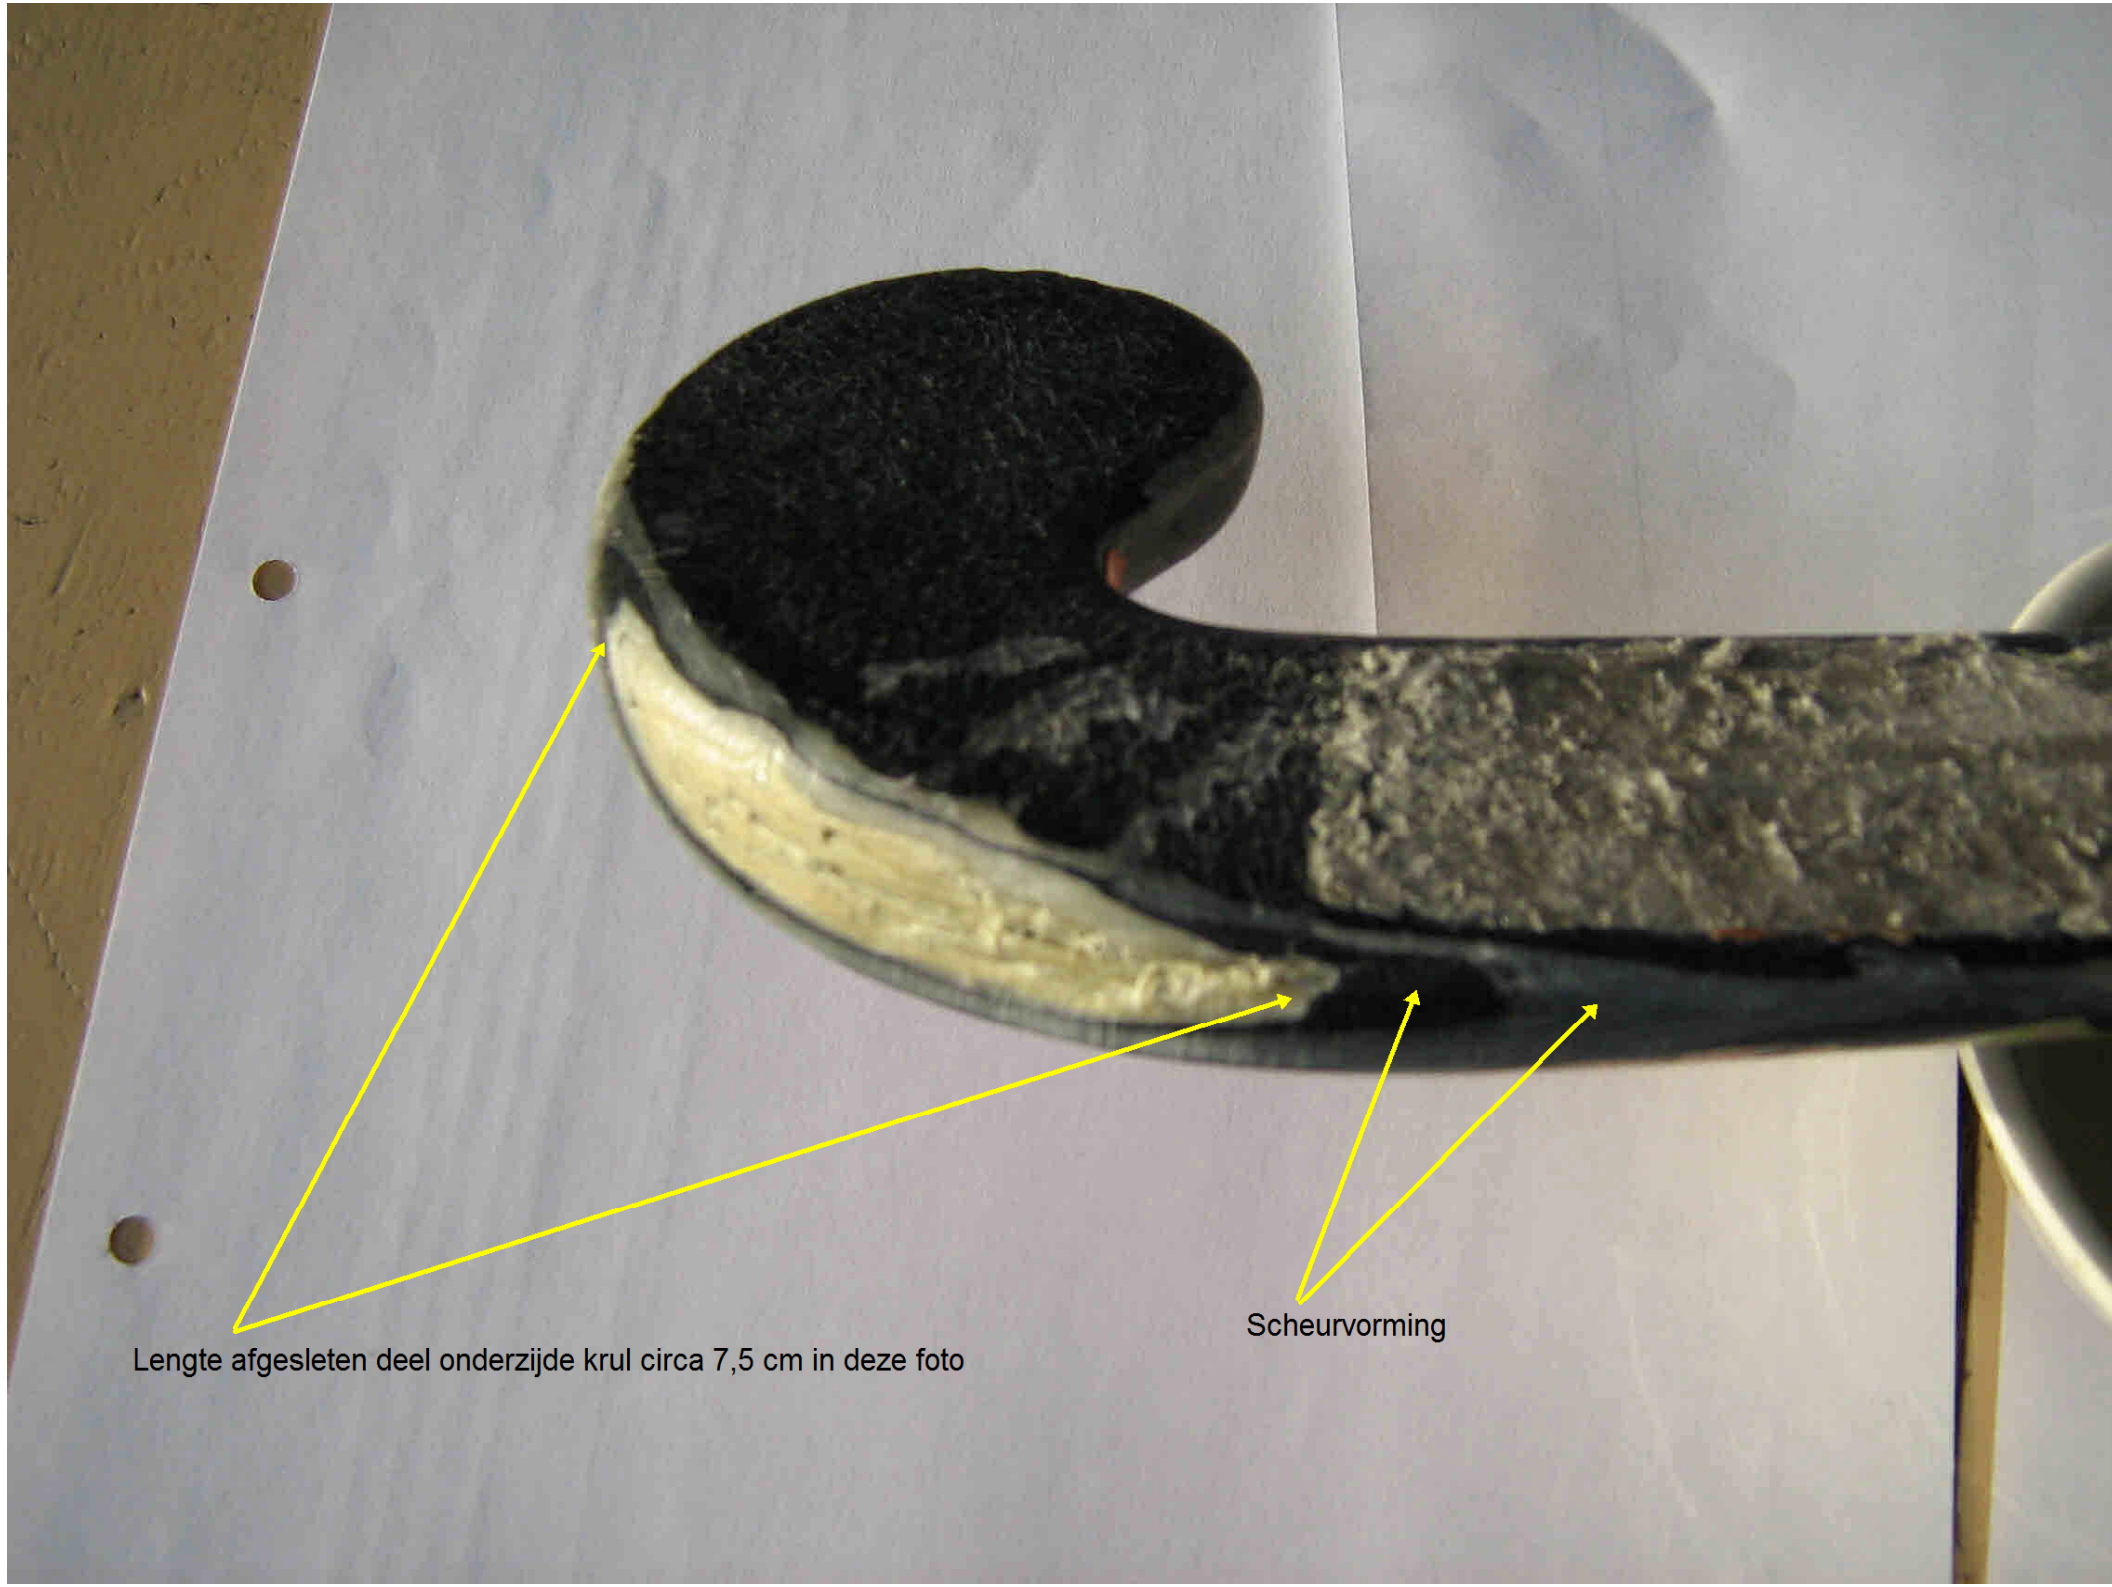
Lengte afgesleten deel onderzijde krul circa 7,5 cm in deze foto

Scheurvorming

Deze hockeystick zal bijna af gaan breken door de scheurvorming vanuit de ver afgeslten krul

Gaten vallen in de onderzijde van de krul. Dan is het tijd voor een reparatie

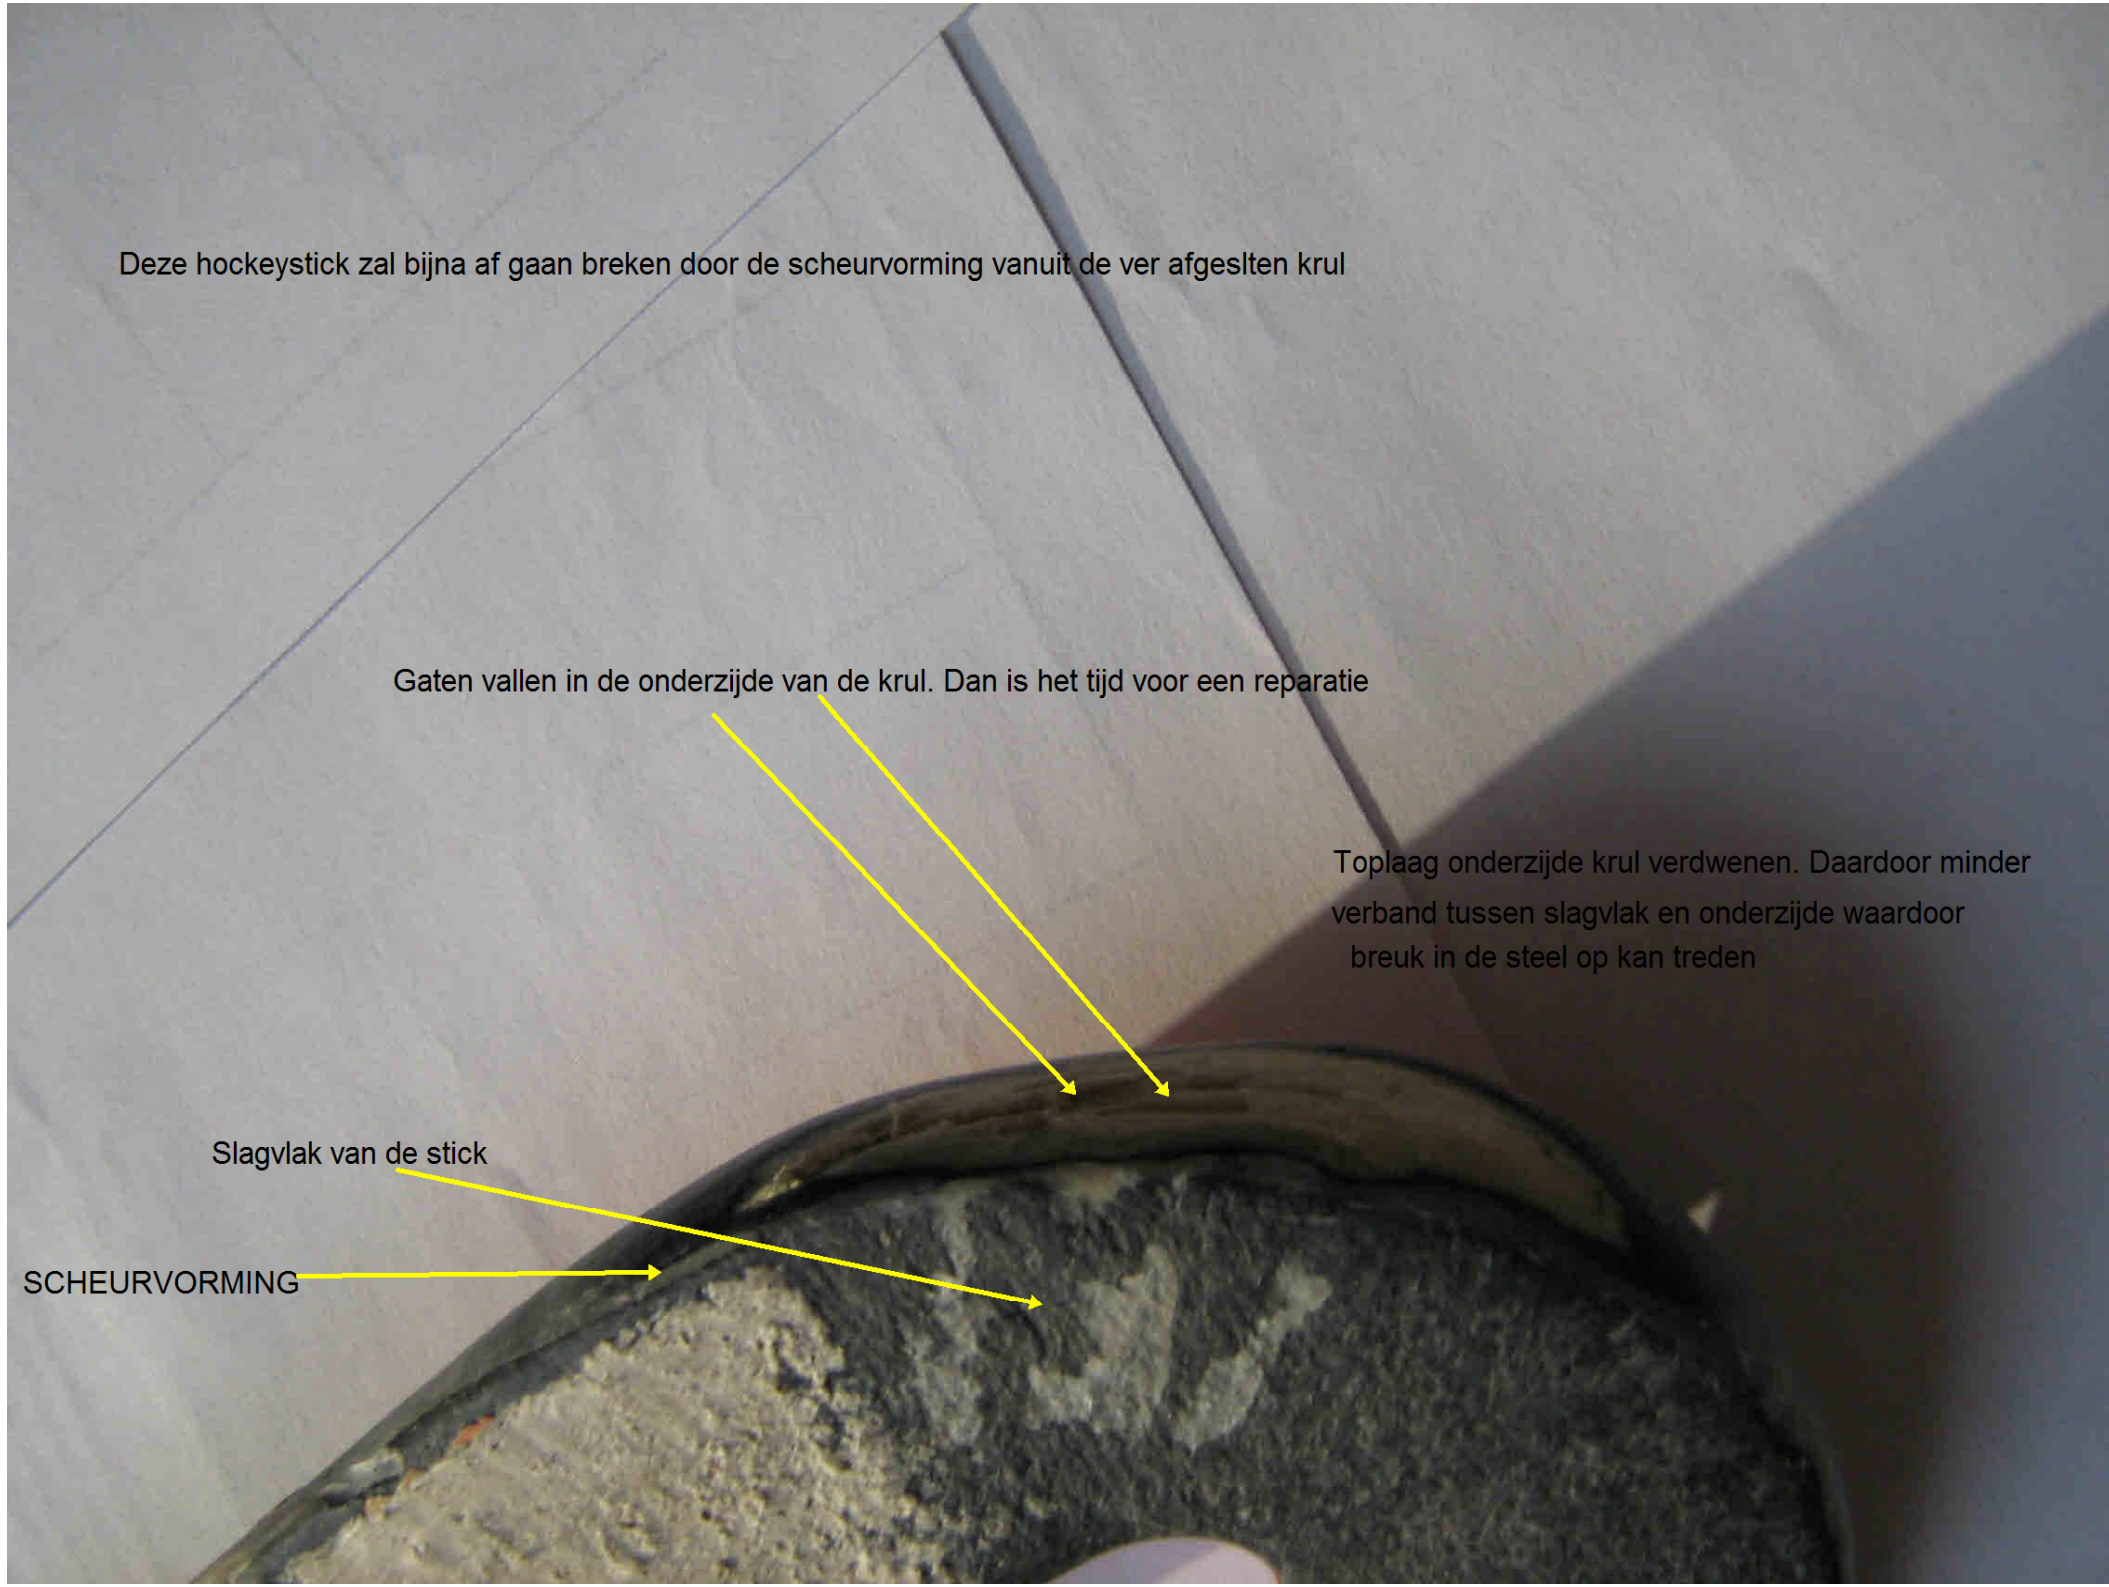
Toplaag onderzijde krul verdwenen. Daardoor minder verband tussen slagvlak en onderzijde waardoor breuk in de steel op kan treden

Slagvlak van de stick

SCHEURVORMING
