Lekkage sporen ontstaan door regenwater dat door de wind in de knik van het pannendak naar binnen is geregend. De draagbalk verspreidt dit binnetredende water over de breedte

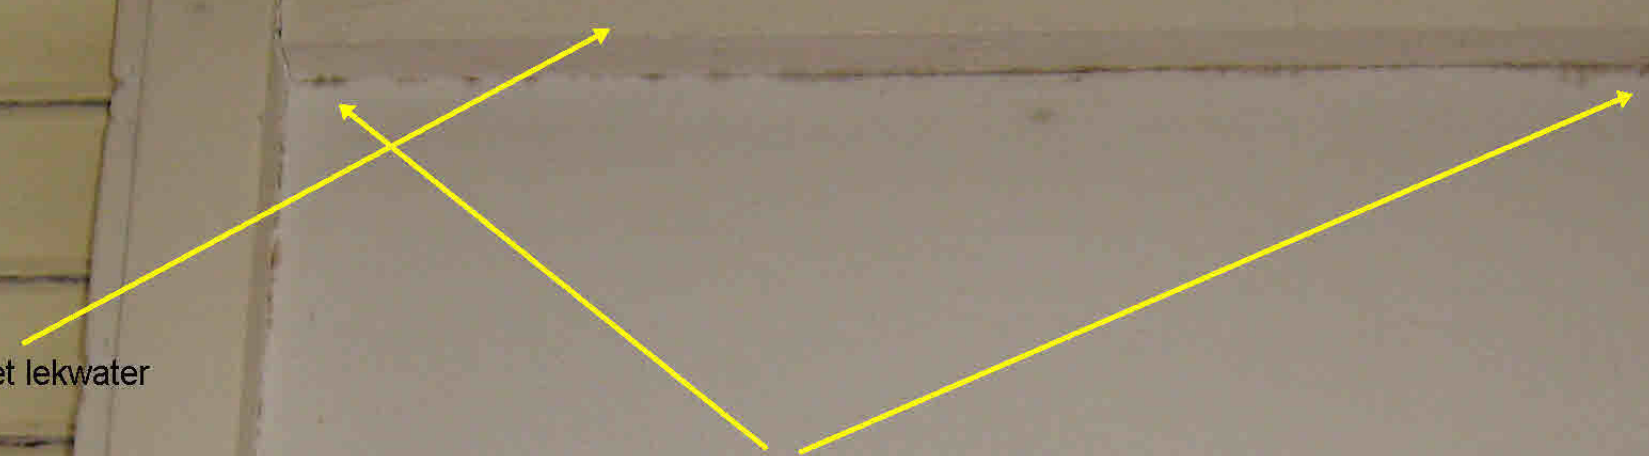
Zonder kapje kwam al het regenwater van de dakkapel op de loodslab

Lekkage door knik in dak levert binnen vochtschade op bij de bovenbalk. zie hiervoor de 2e foto van deze PDF

Waterstroom zonder kapje (situatie tijdens de lekkage)

Met kapje vind waterafvoer plaats over deze dakpan

Regenwater van de dakkapel kwam vroeger op de loodslab terecht. Door vuil meegevoerd met het regenwater kwam er vuil tussen de pan en de loodslab. Al het regenwater (de dakkapel heeft een behoorlijke oppervlakte) liep langs de linker rand van de loodslab onder het lood. Door al het verzamelde vuil onder de loodslab kon het water niet naar beneden weg en ging horizontaal wegstromen. Aangezien de pan net naast de dakkapel smaller smaller gesneden is liep het regenwater de dakkapel in en kwam uiteindelijk bij de vensterbank binnendruppelen.

Gat door knikdak opgevuld met specie om lekkage te stoppen

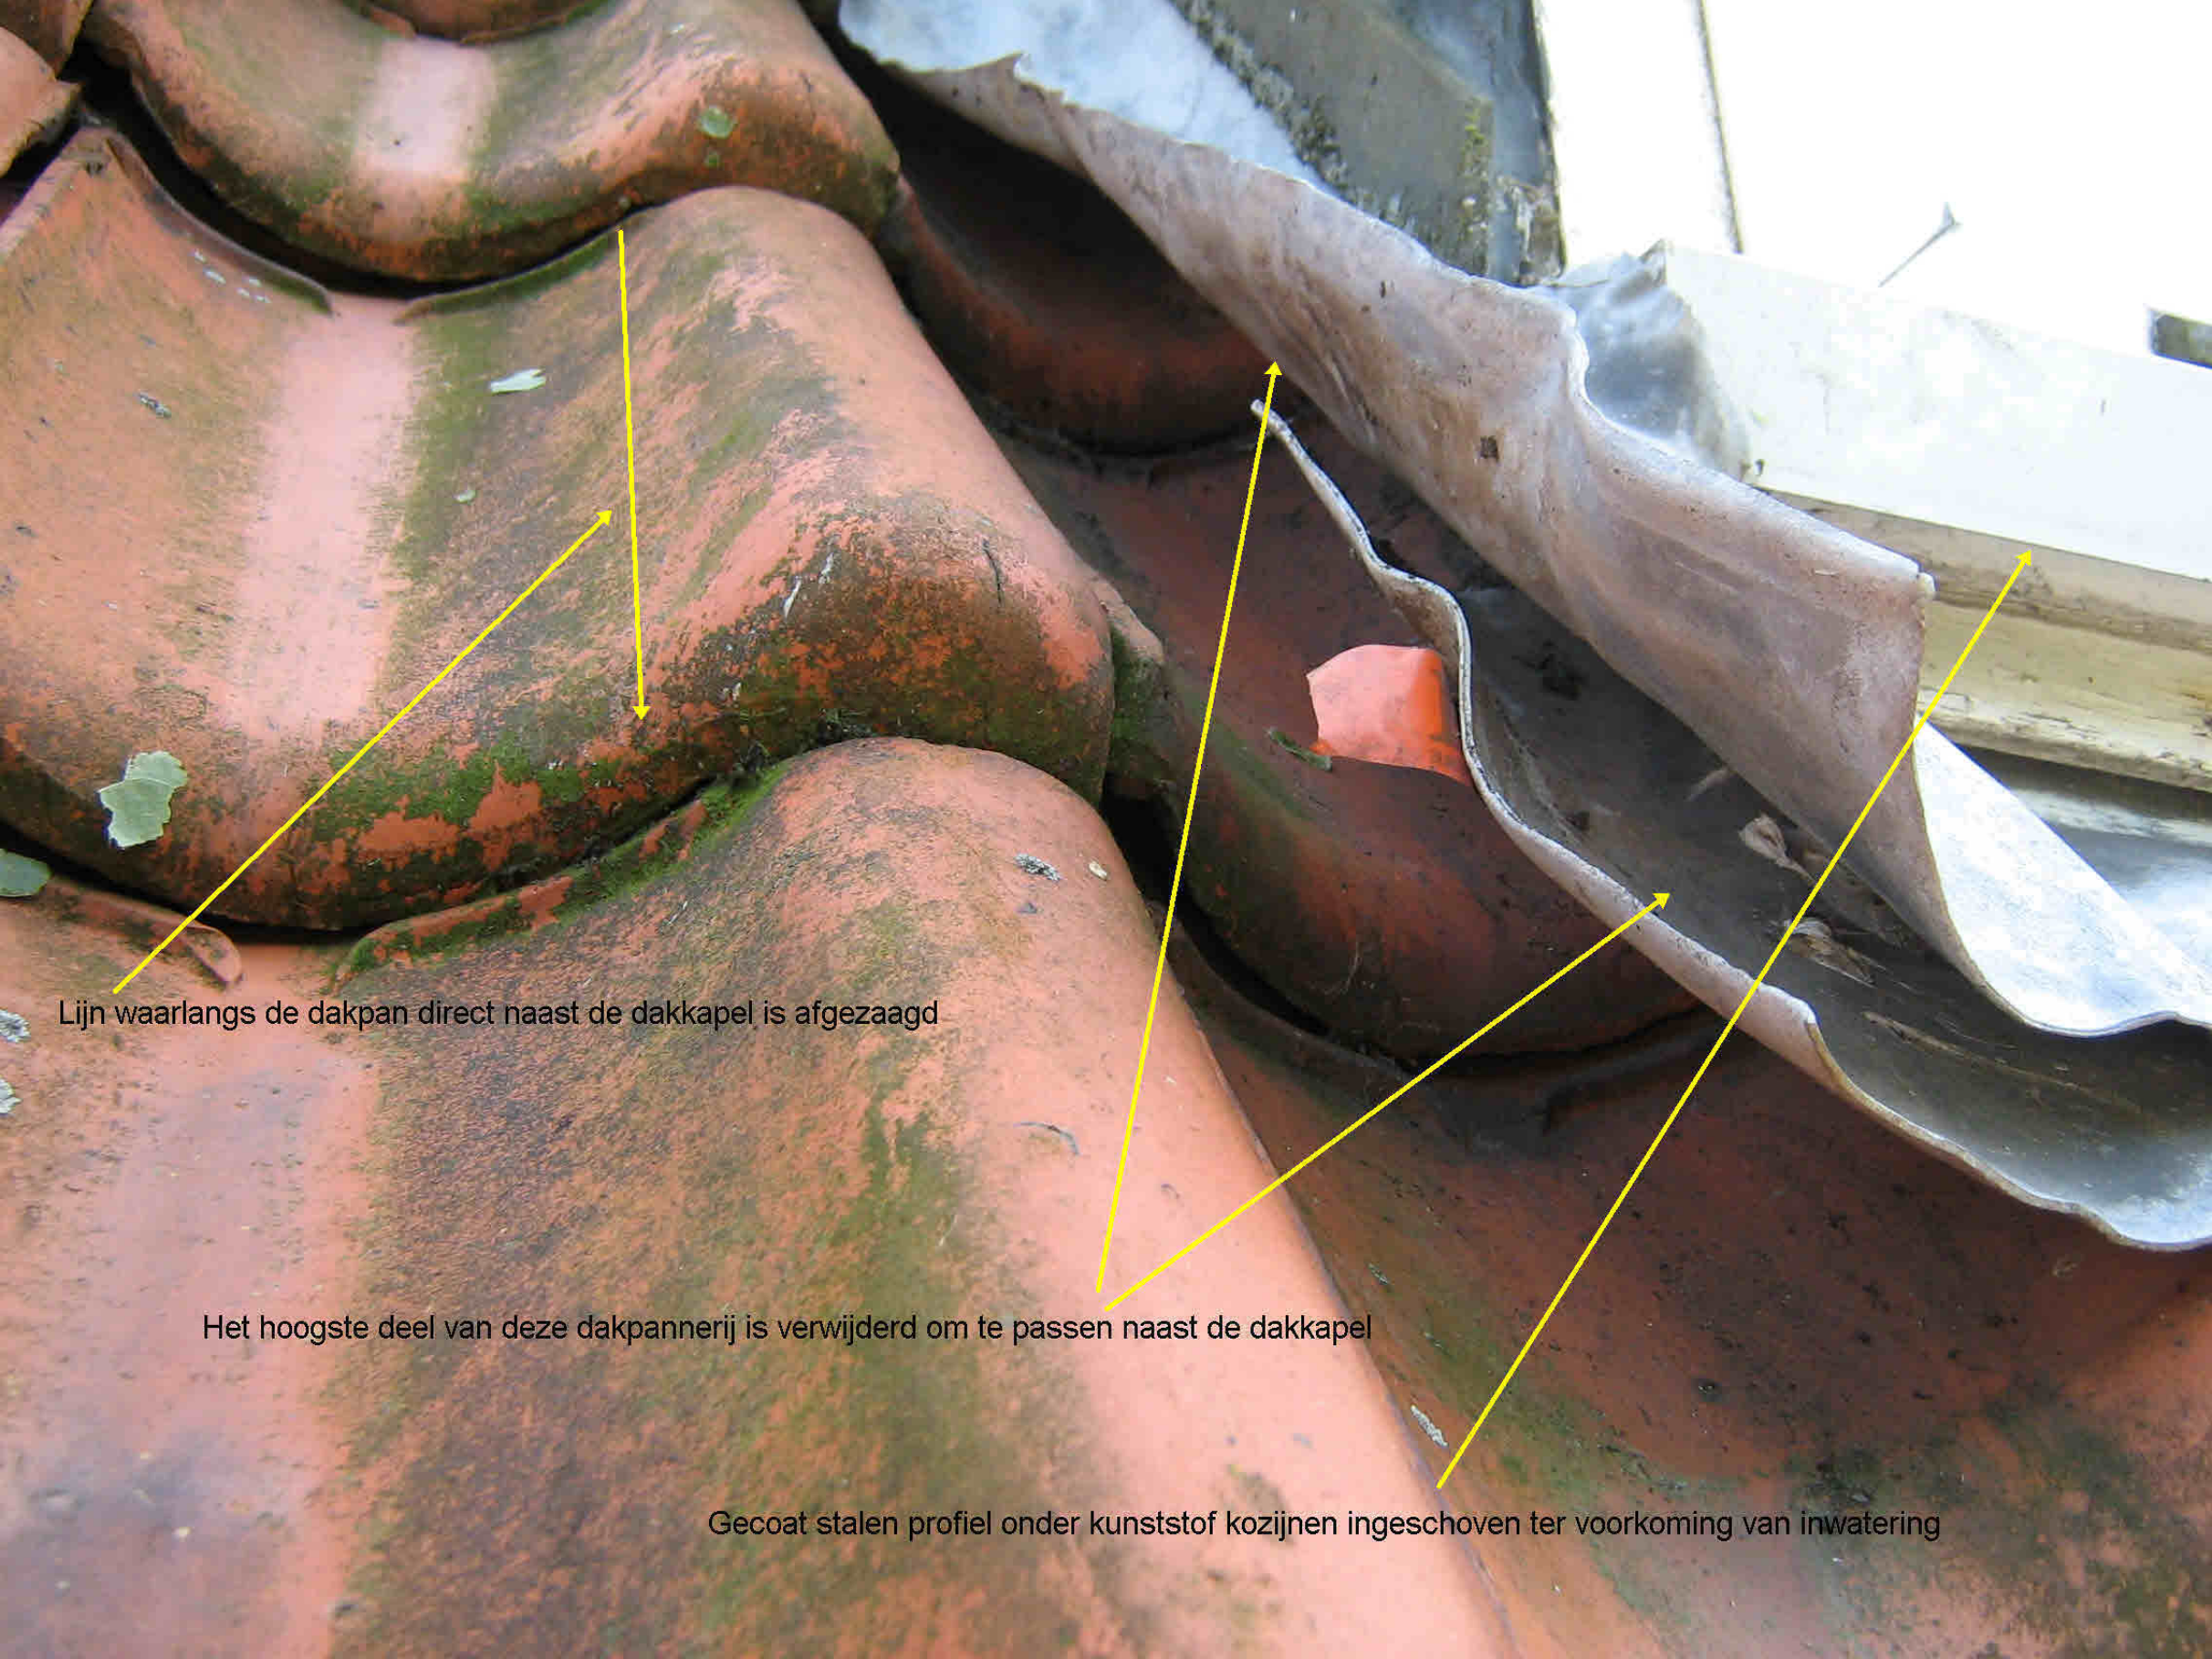
Versmalde dakpan

Sterk omhoog lopende deel pan afwezig

Lijn waarlangs de dakpan direct naast de dakkapel is afgezaagd

Het hoogste deel van deze dakpannerij is verwijderd om te passen naast de dakkapel

Gecoat stalen profiel onder kunststof kozijnen ingeschoven ter voorkoming van inwatering
